SERVIÇO PÚBLICO FEDERAL
CONSELHO REGIONAL DE ENGENHARIA E AGRONOMIA
DO RIO GRANDE DO NORTE
AÇÃO PREVENTIVA E INTEGRADA - API

RELATÓRIO

REFERENTE:	Ação Preventiva e Integrada em Estádios de Futebol
INTERESSADO:	Crea-RN e Órgãos Parceiros
LOCAL:	Estádio Manoel Dantas Barretto, localizado no município de Ceará-Mirim
ÓRGÃOS:	Crea-RN (Coordenador), Corpo de Bombeiros, IBAPE/RN e Polícia Militar (BOPE)

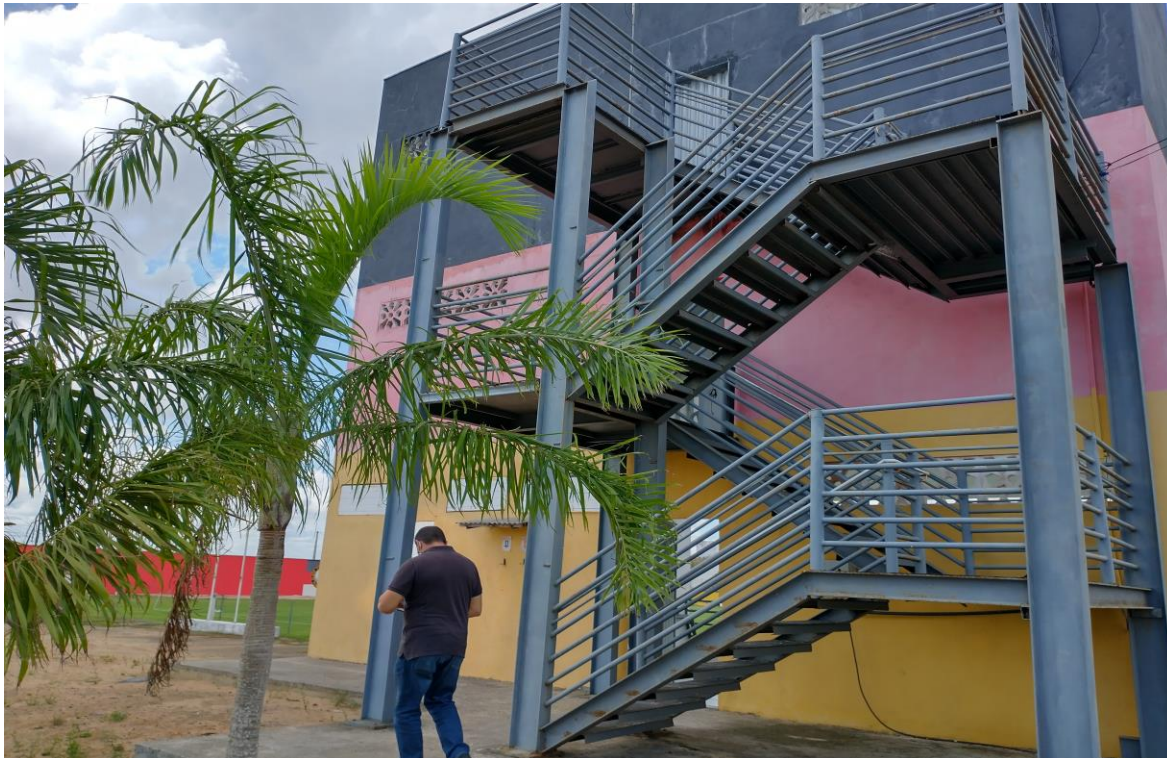
Foto 01 – Início dos trabalhos (Acesso às cabines)

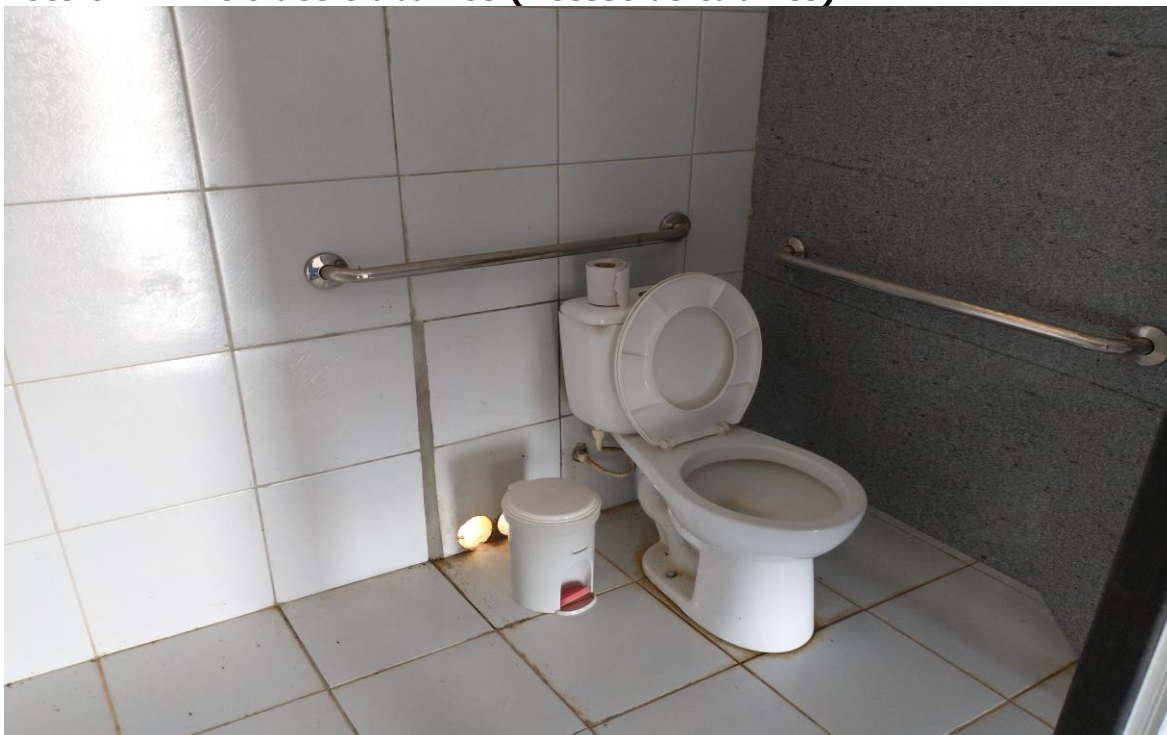
Foto 02 – Banheiro acessível (feminino)

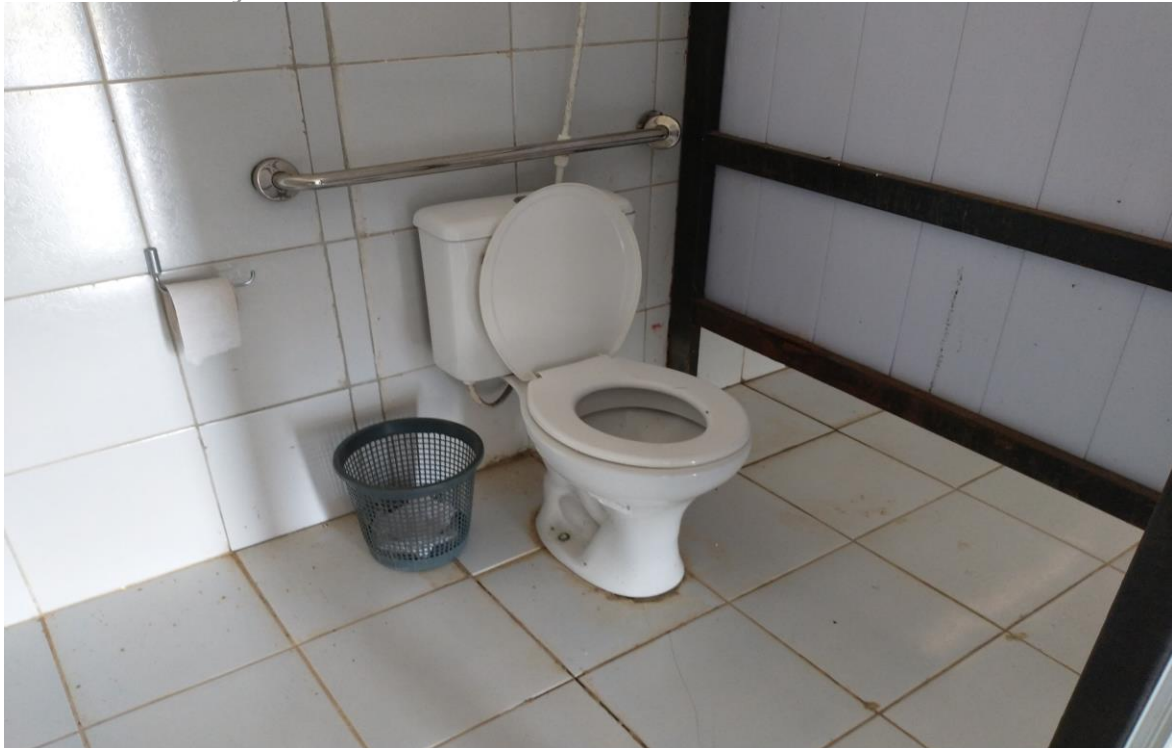
Foto 03 – Banheiro acessível (masculino)

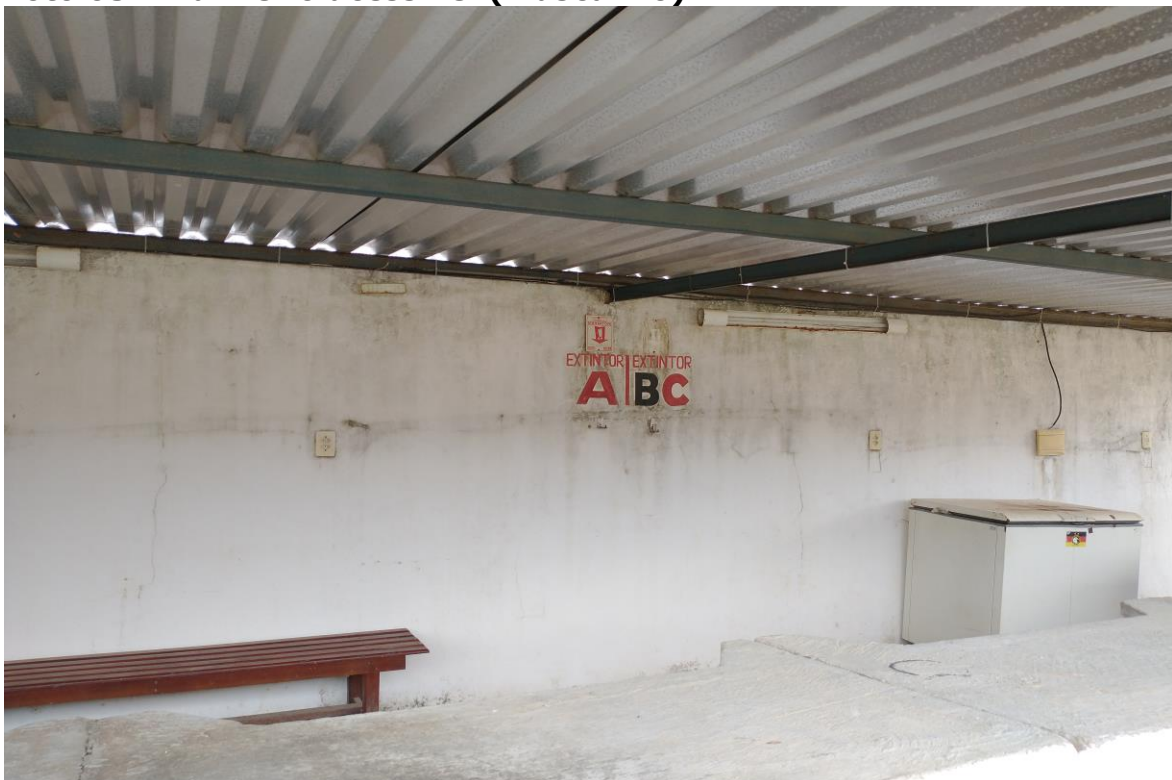
Foto 04 – Ausência de extintores neste setor

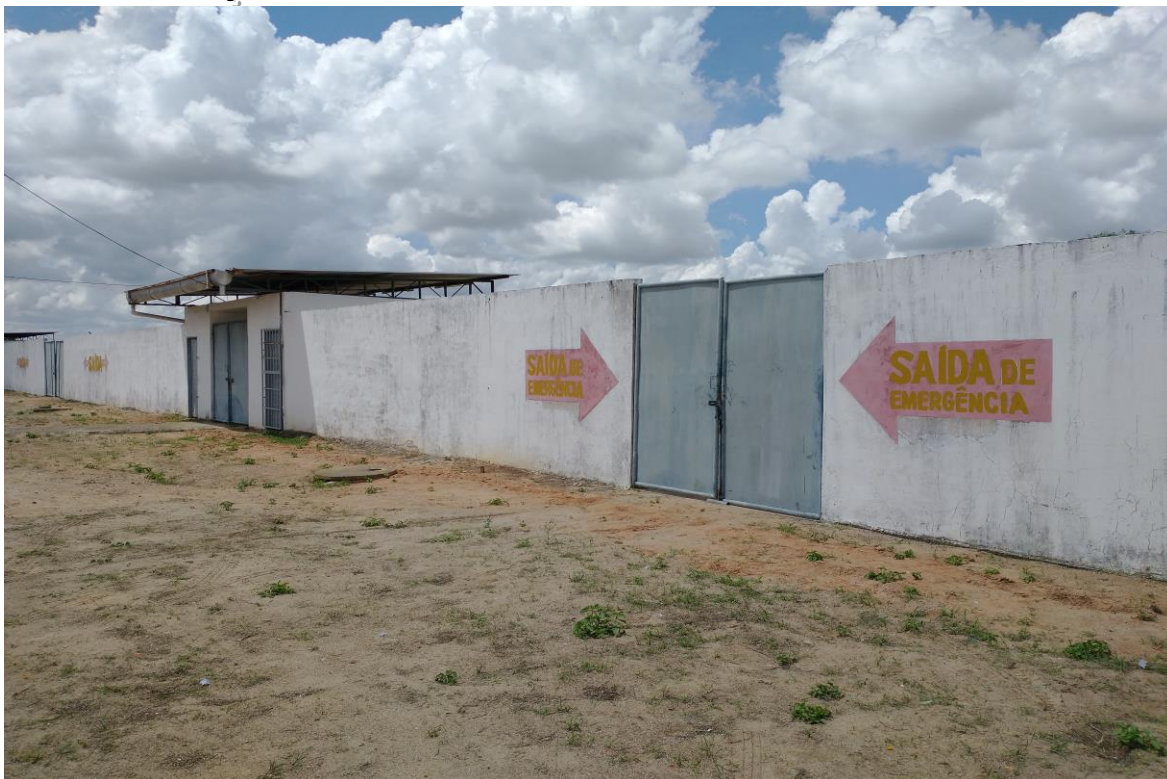
Foto 05 – Saídas de emergência sinalizadas

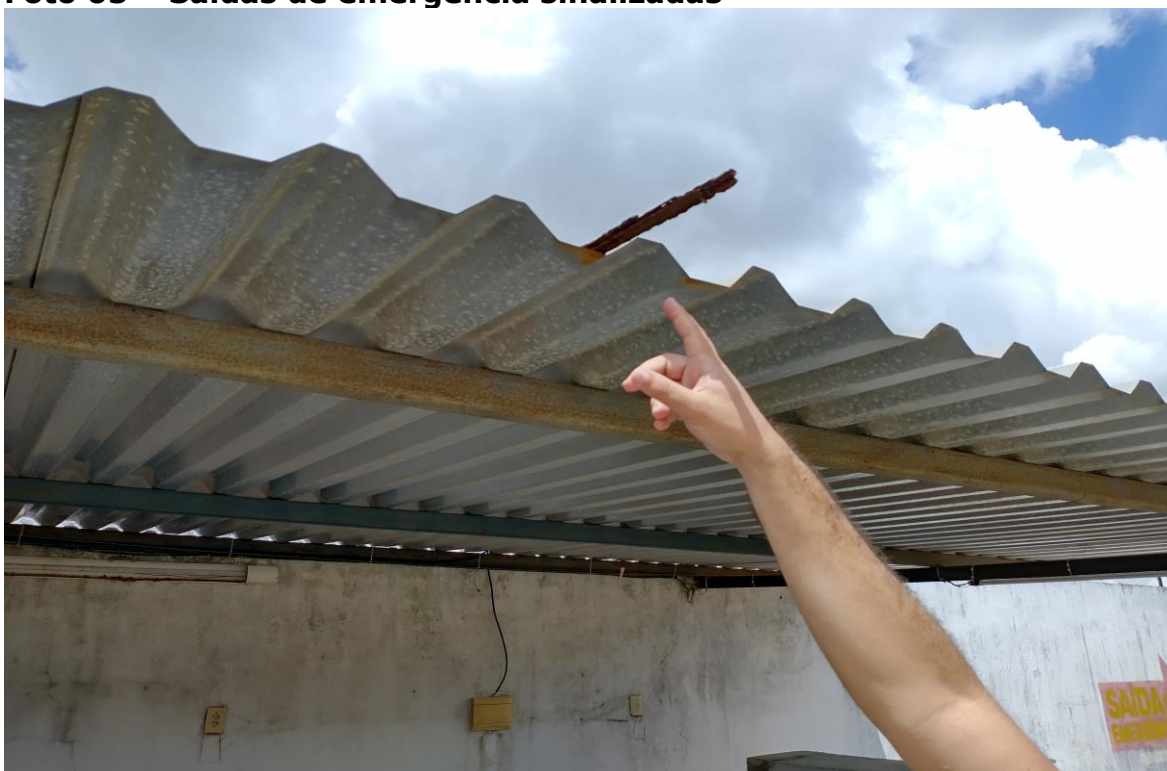
Foto 06 – Ponta de ferro que pode ser utilizada como arma

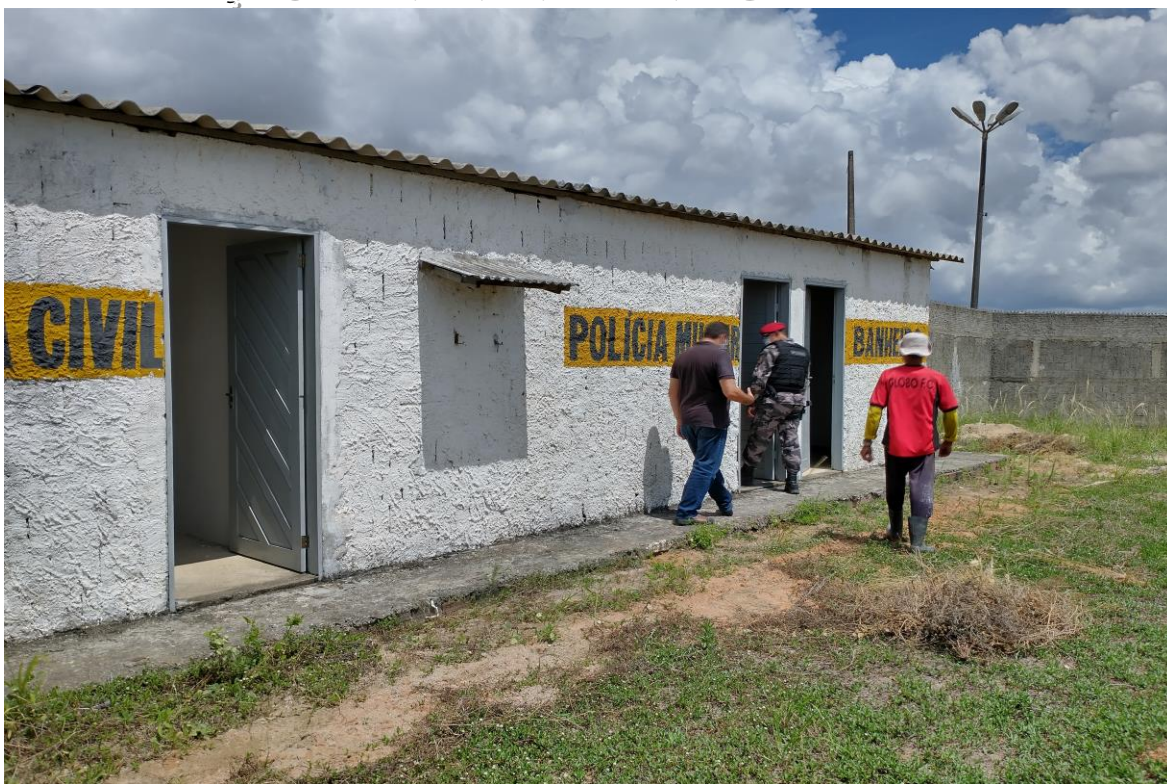
Foto 07 – Área destinada à segurança

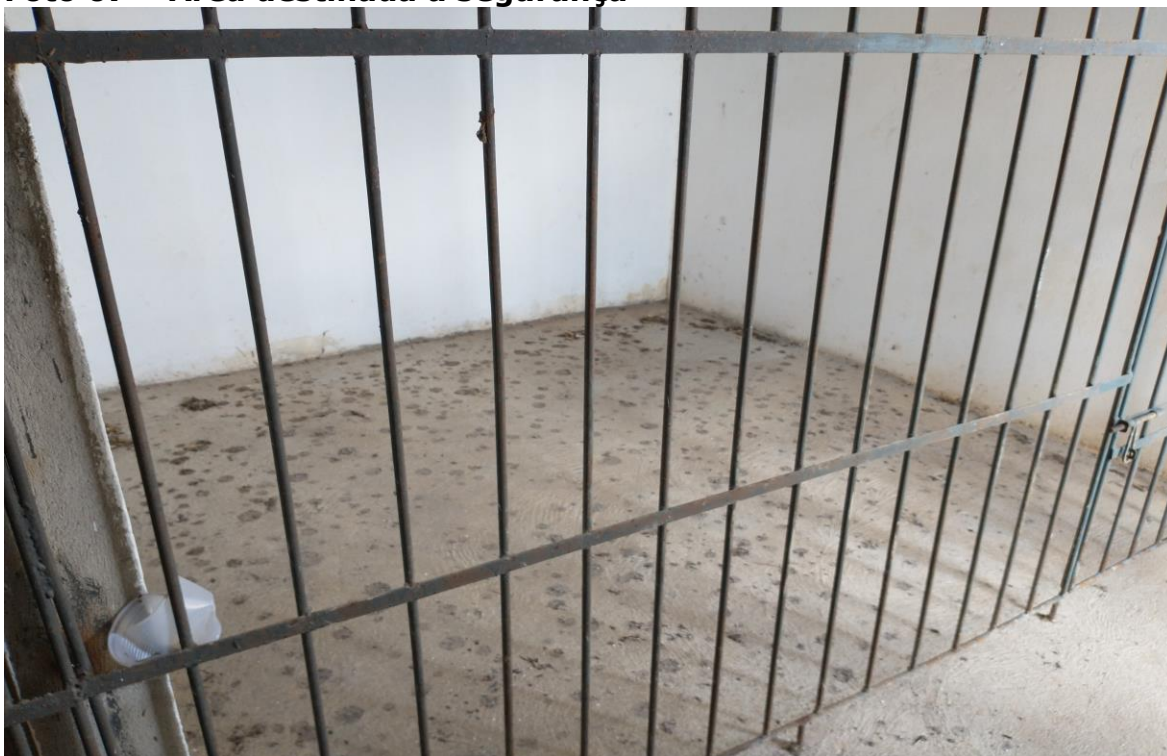
Foto 08 – Setor de triagem apresentando sujeira

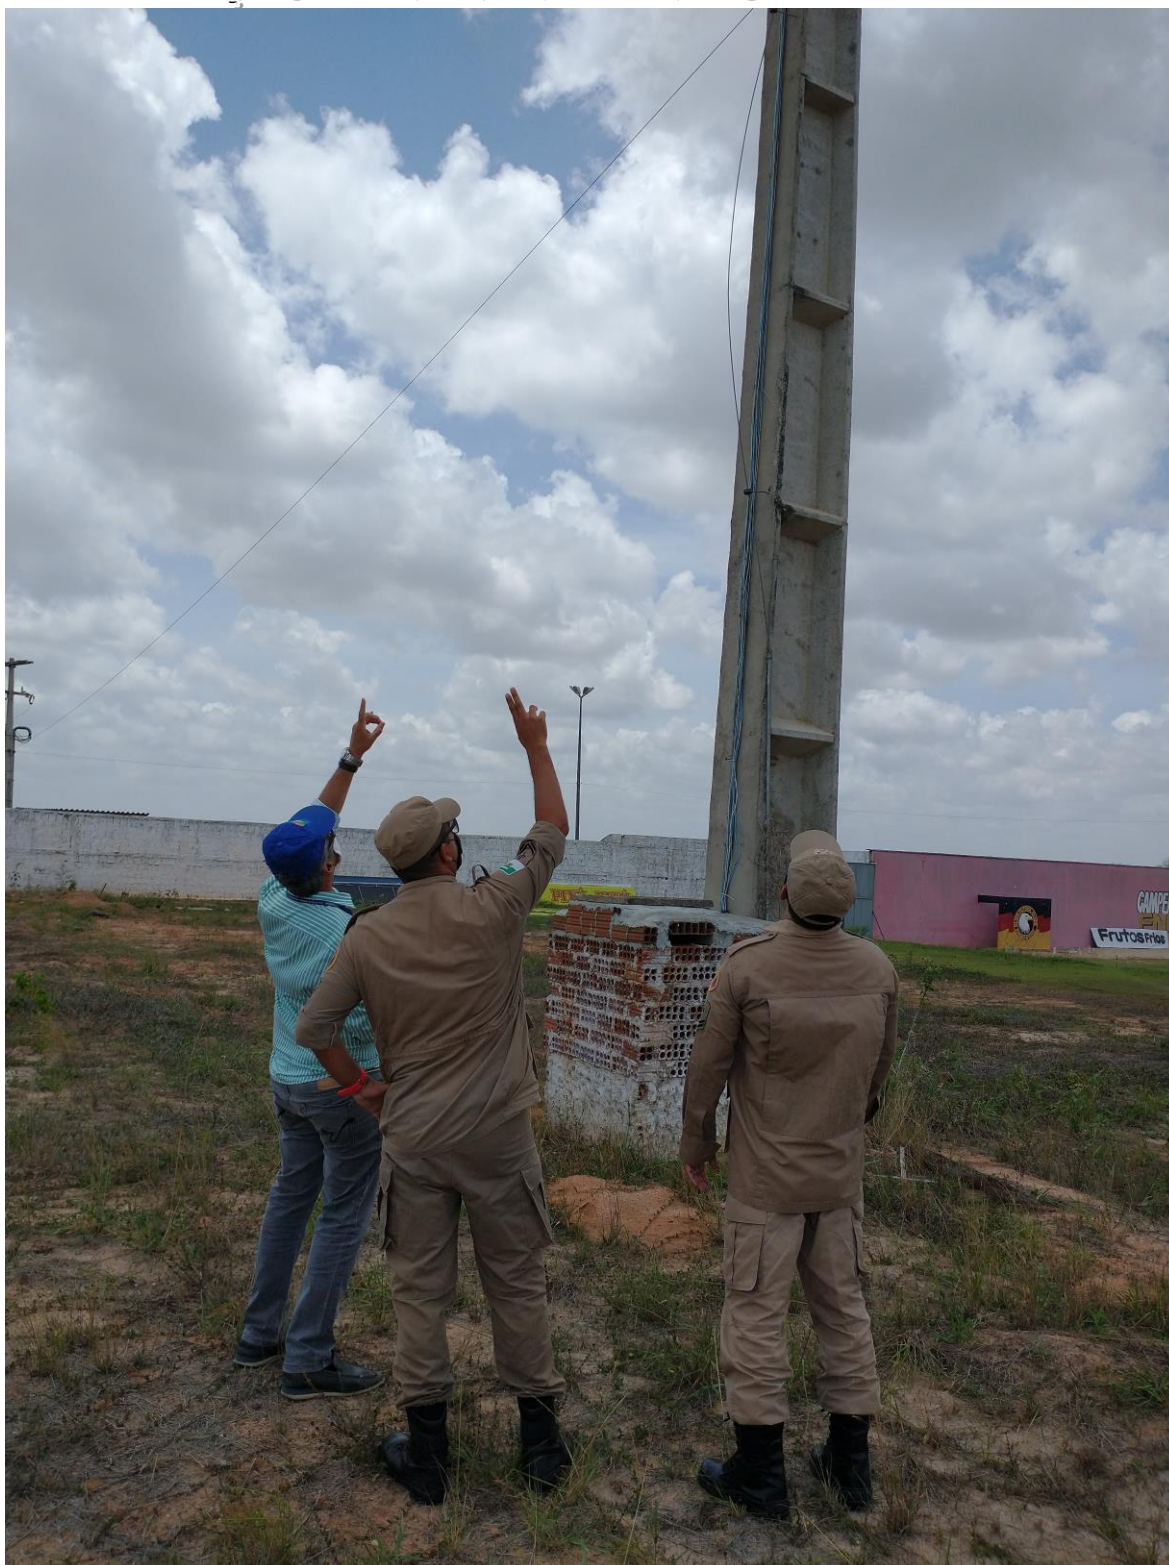
- 8) Os aterramentos elétricos aparentemente estão funcionais. Não foi efetuada nenhuma medição, tendo em vista não ser objeto desta ação;

Foto 09 – Equipe observando instalação do para raio e aterramento.

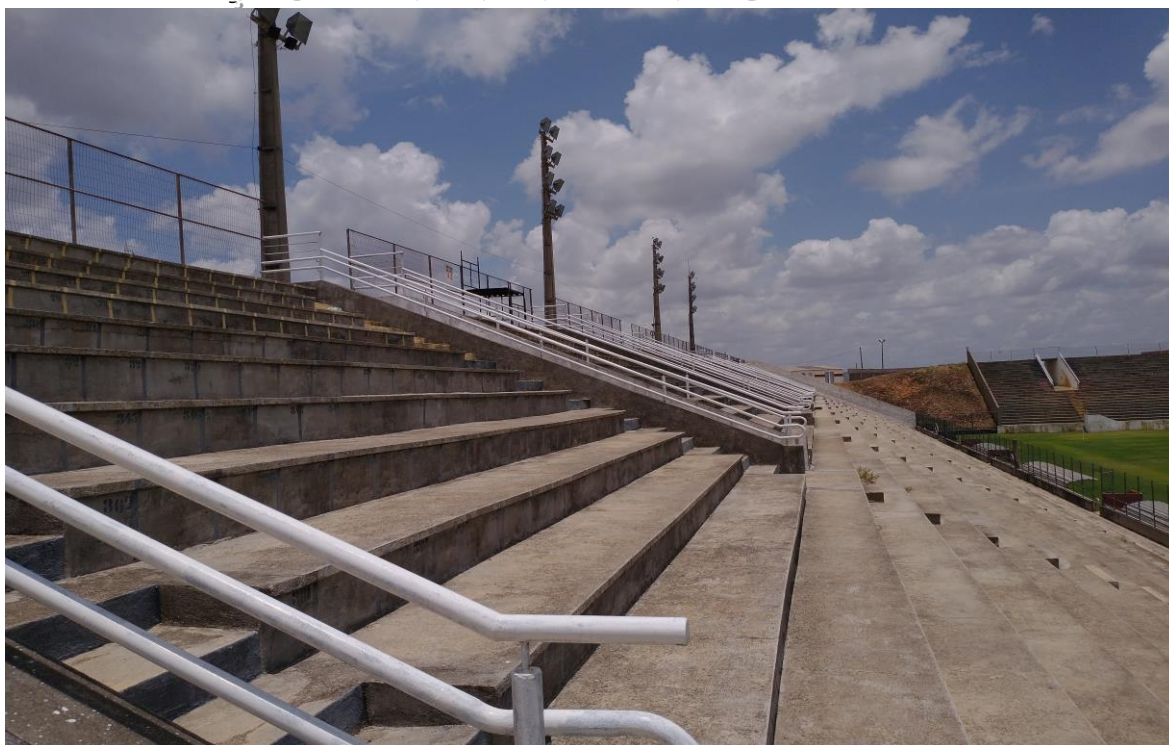
Foto 10 – Arquibancada construída sobre talude.

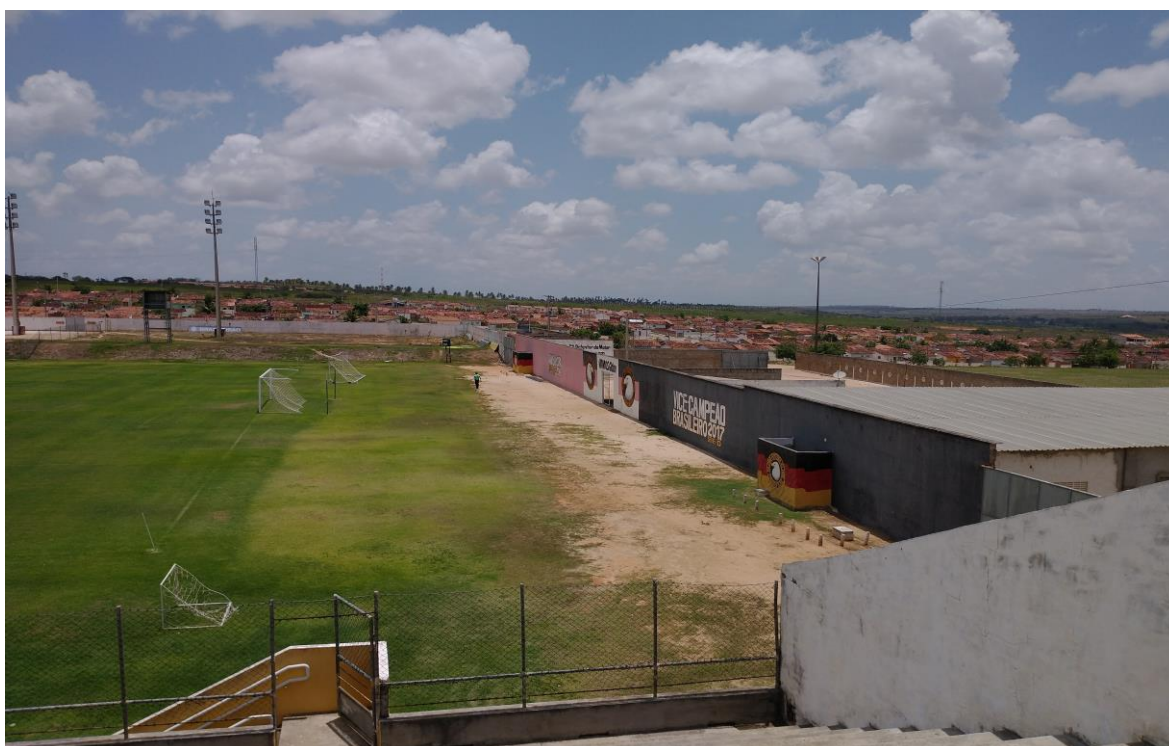
Foto 11 – Vista do gramado e acesso aos vestiários.

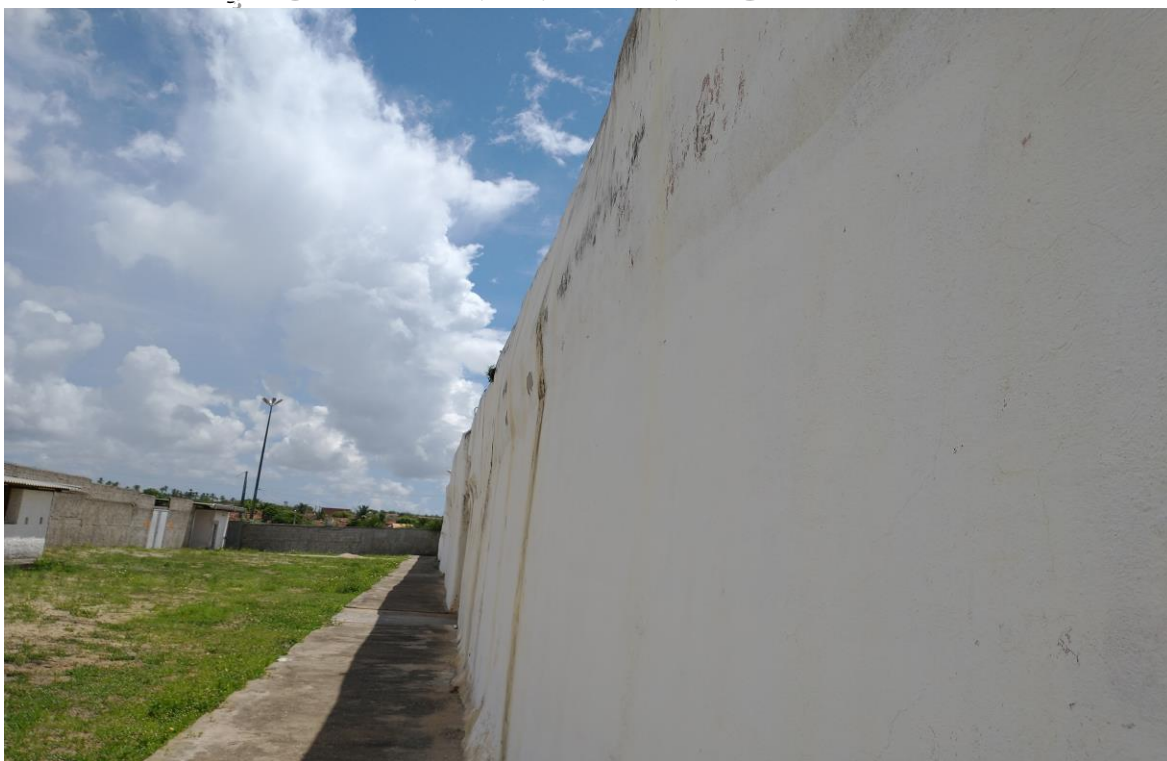
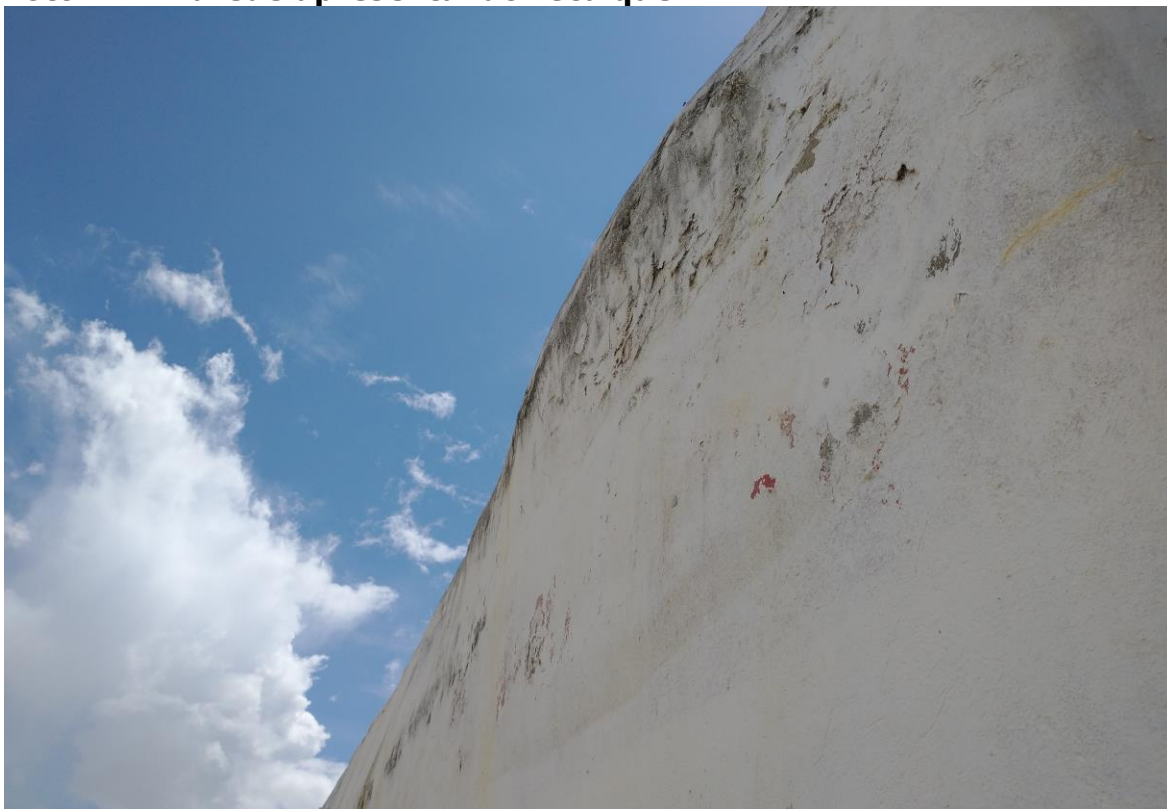
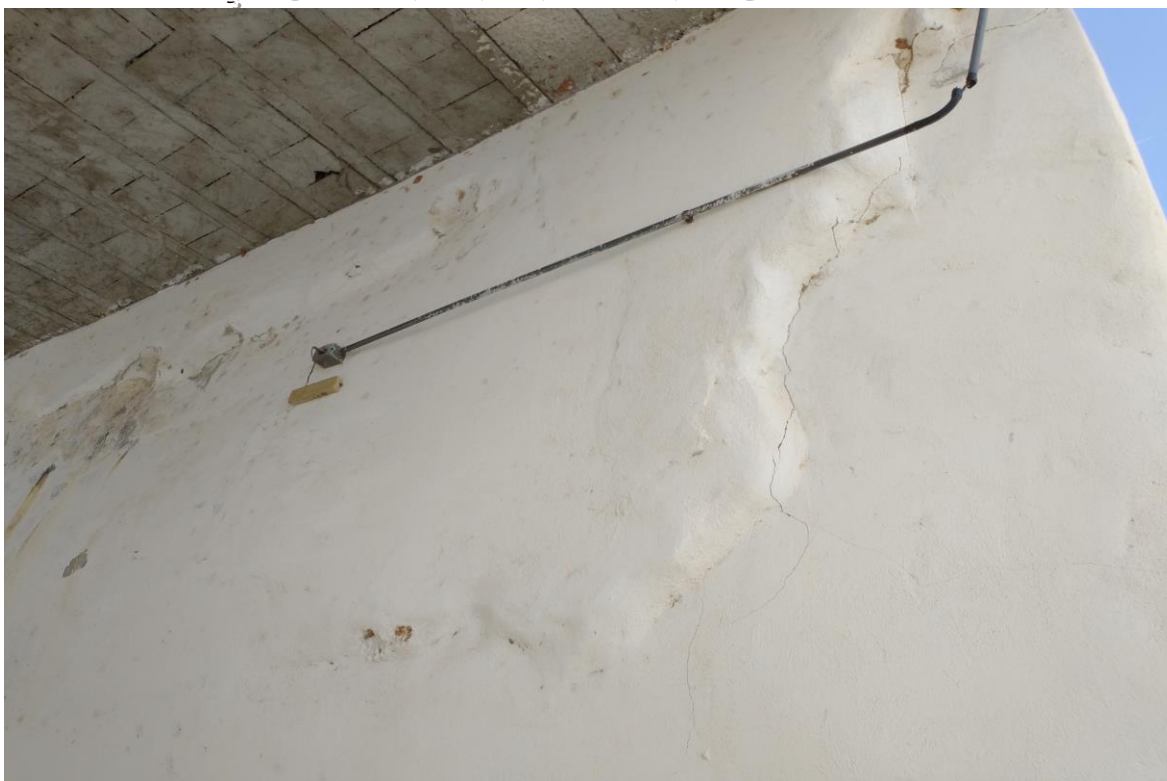
- 1) Constatamos que no lance de arquibancada que compreende os setores 10 a 14 uma deformação na parede externa (recalque diferencial). Recalque é a deformação ocorrida

no solo quando este é submetido a cargas. Tal deformação ocasiona uma movimentação na fundação que, dependendo da intensidade, pode resultar em danos consideráveis à estrutura. Devido à variabilidade do solo, a movimentação na fundação gera recalques desiguais e, por consequência, tensões internas não desejáveis na estrutura ocasionando desde pequenas fissurações à problemas patológicos graves. Também pode ser provocado pela má compactação do solo ocasionando infiltração nas juntas.

Foto 12 – Parede apresentando recalque

Foto 13 – Idem foto 12

Foto 14 – Idem fotos 12 e 13

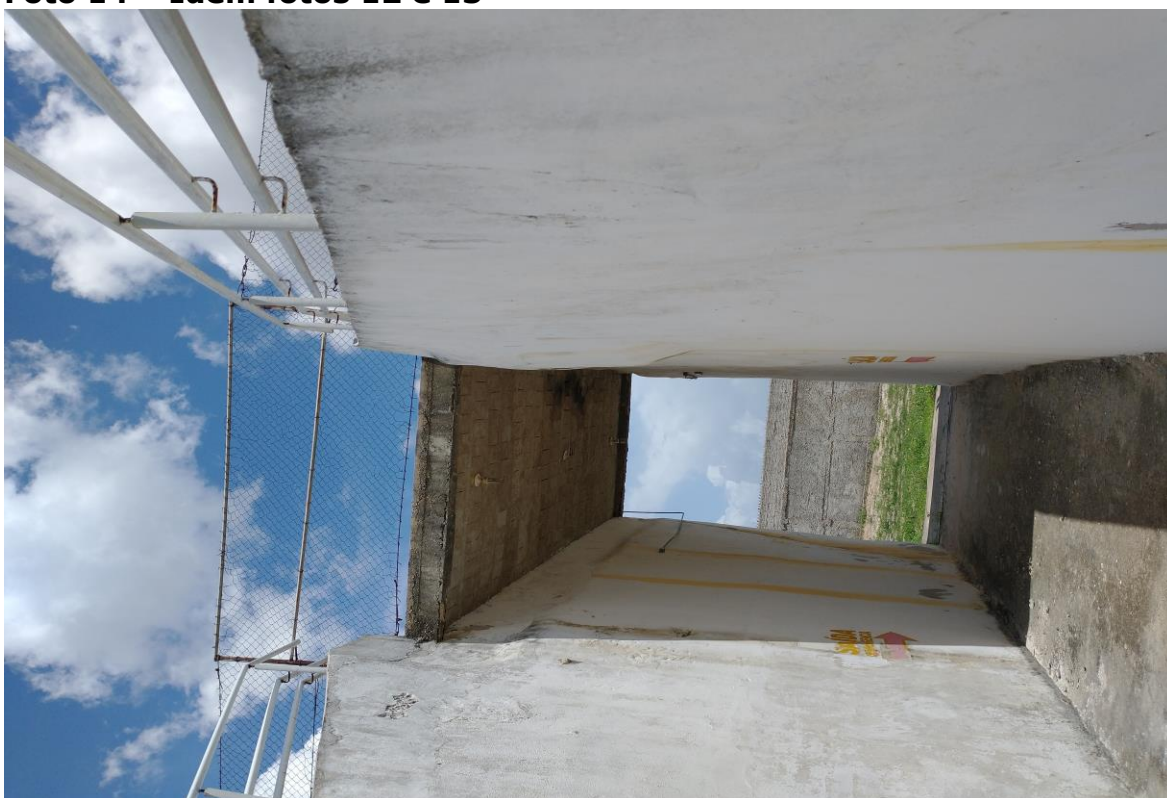
Foto 15 – Parede apresenta desnível devido ao recalque

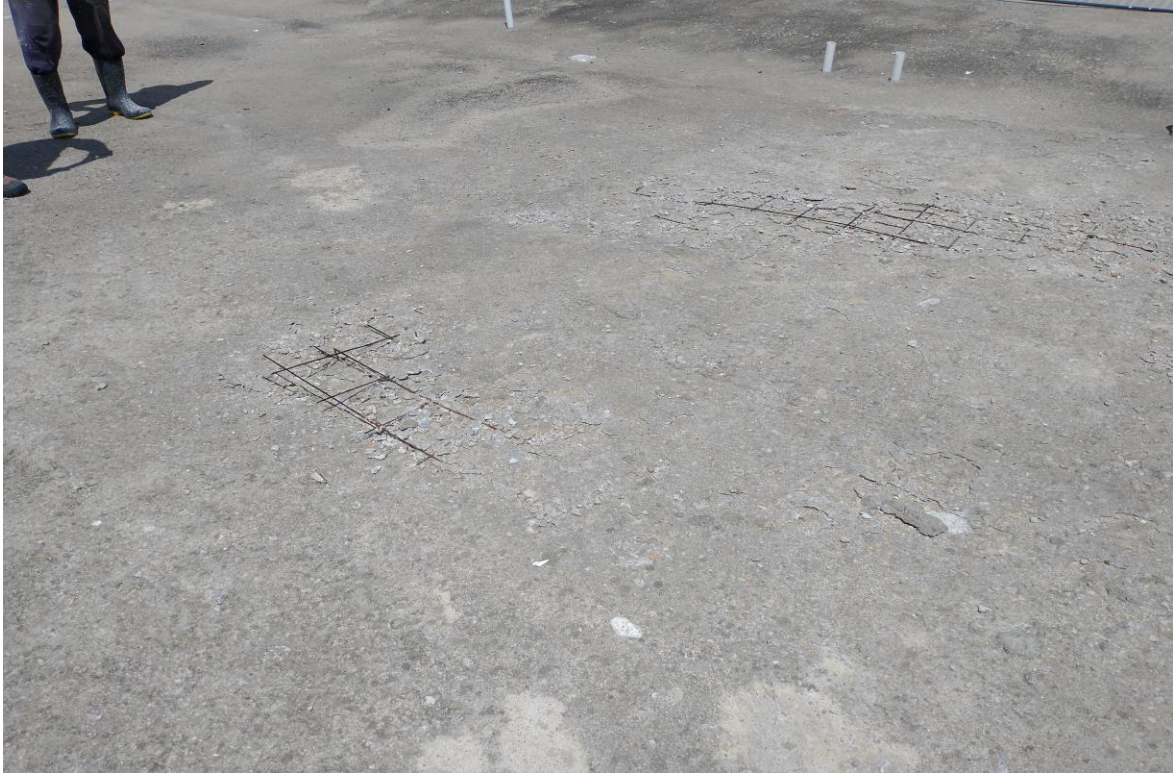
Foto 16 – Laje do lance de arquibancada que compreende os setores 10 a 14 com ferragem aparente

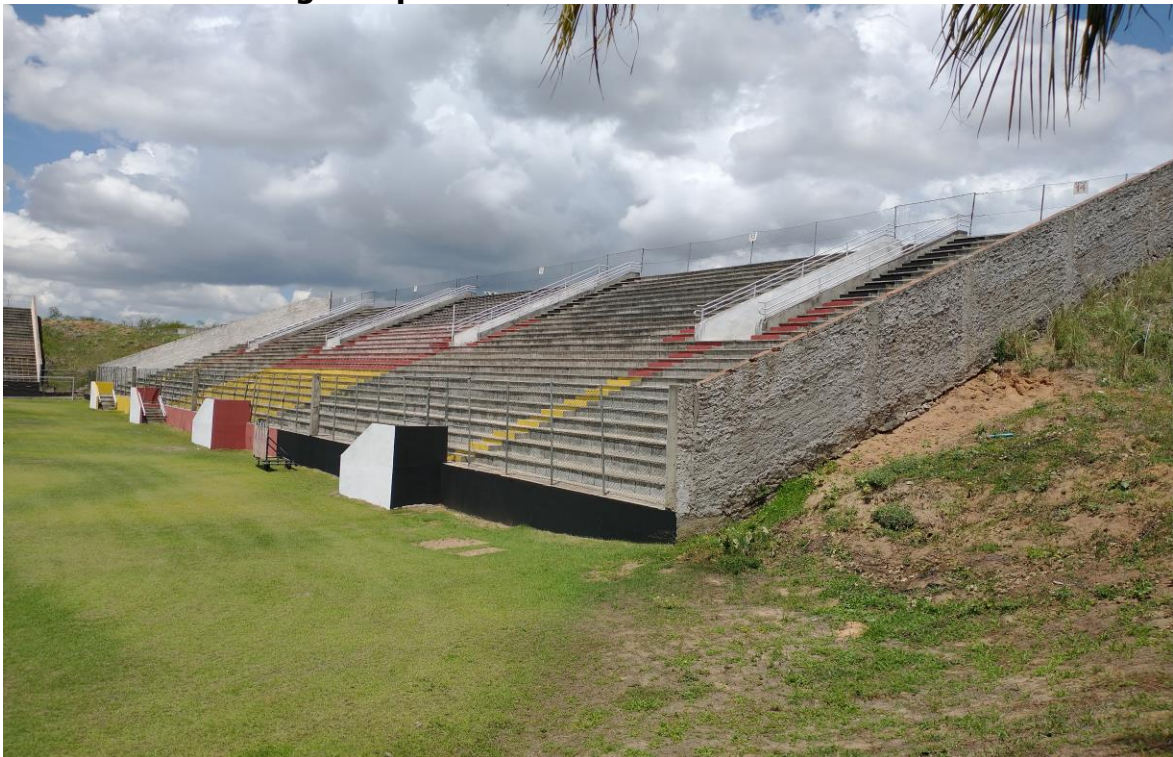
Foto 17 – Vista da arquibancada que apresenta recalque diferencial.
